CONTART 2016. La Convención de la Edificación  
20 - 22 de abril de 2016; Granada (Spain): Colegio Oficial de Aparejadores y  
Arquitectos Técnicos de Granada. Consejo General de la Arquitectura Técnica  
de España, p.69-78

## EVALUACIÓN SÍSMICA DE LOS EDIFICIOS EXISTENTES UTILIDAD DE LOS METODOS APROXIMADOS EN PRIMERA EVALUACIÓN

GARCÍA ARRIBAS, RICARDO

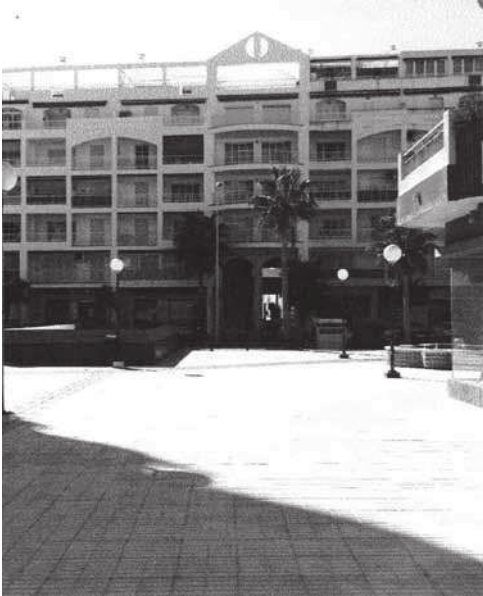
Figura 1. Estructura reticulada plana de h/a.  
Fuengirola (Málaga) Puntuación final: 0,9.

Estructura de hormigón: C1  
Puntuación Básica: 3,0

Pórticos resistentes a momentos.

**Puntuación final:**  $3,0+0,2-2,0-0,5+1,2-1 = 0,9$   
**(NO ACCEPTABLE)**

El edificio con estructura de h/a de la Fig. 1 tiene una planta baja blanda y un diseño horizontal en U. que suponen graves irregularidades que hacen necesario su estudio en profundidad y posible refuerzo.

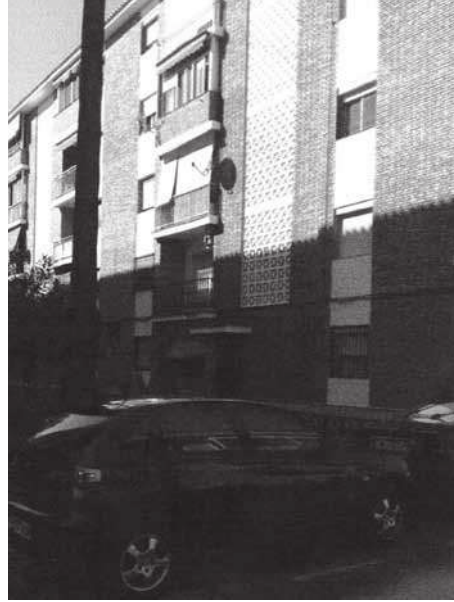
Figura 2. Edificio con muros de carga de ladrillo.  
Fuengirola (Málaga) Puntuación final: 2,2.

Edificio mampostería: URM  
Puntuación Básica: 3,4

Muros de carga y forjados rígidos

**Puntuación final:**  $3,4-0,4-0,4-0,4 = 2,20$   
**(ACCEPTABLE)**

El edificio con fábrica de ladrillo tiene una configuración en planta y alzado sumamente regular.
